DIAGNOSTICO POR IMAGENES EN EL CLIMATERIO

Dra Mariela Gallardo
Departamento de la Mujer
INSTITUTO OULTON

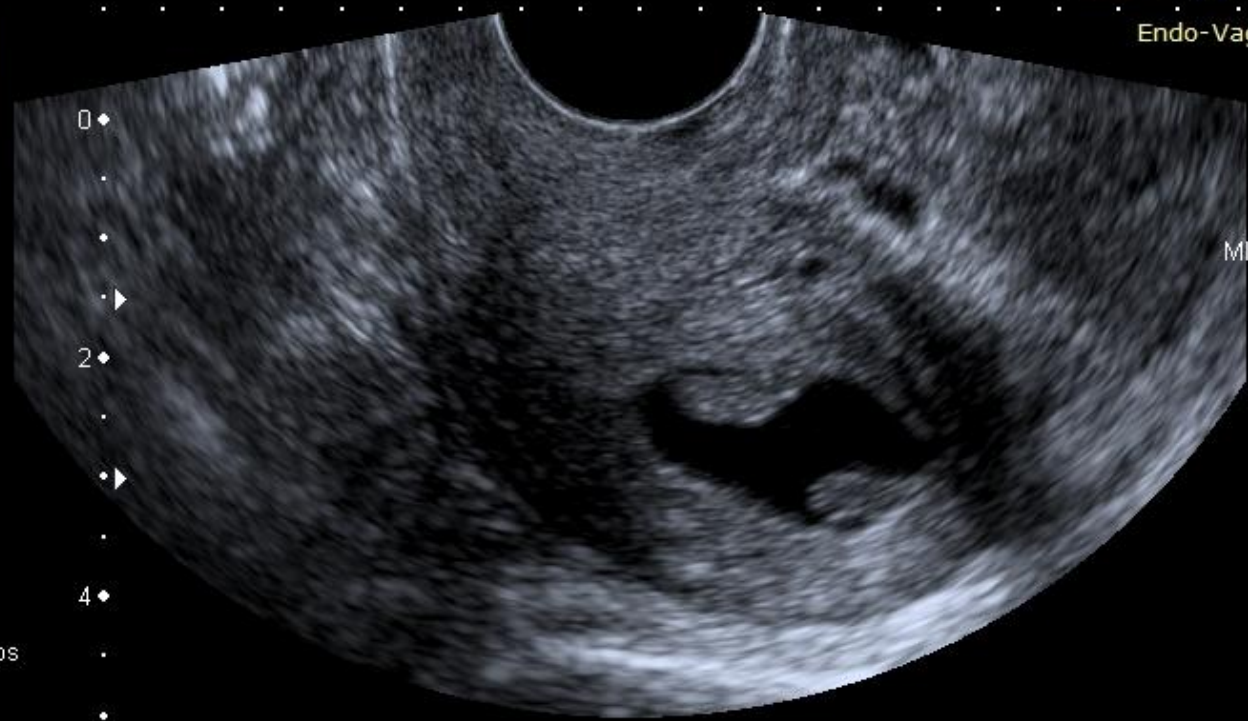
Histerosonografía: Bandas ecogenicas irregulares compatibles con adherencias uterinas.
